工事名称／工期：[1期工事] 東九州道(清武～北郷間)芳ノ元トンネル新設工事／2007年10月30日～2012年3月31日 [管理工事] 東九州道(清武～北郷)芳ノ元トンネル管理その他工事／2012年3月22日～2013年3月31日

発注者：国土交通省九州地方整備局 施工者：五洋建設 施工場所：宮崎県宮崎市清武町今泉～同市鏡洲
主な工事内容：高規格道路の2車線トンネル構築 工事延長：トンネル部1298.6m(トンネル全長1880.0m)
トンネル断面積：完成内空断面積93.5㎡(掘削断面積140.0㎡)

芳ノ元トンネル

四重苦の地山相手に、形状・工法見直しへ

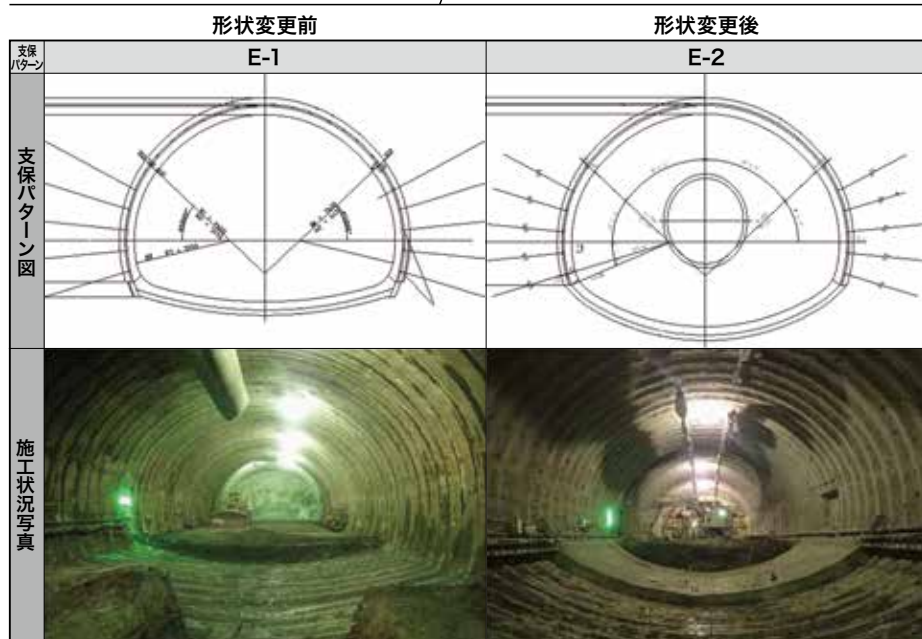
欠いた。地山が悪く、トンネル部分が沈下するため、支保部材である吹付けコンクリートはすぐひび割れた。「とりわけ強烈だったのは、掘削開始から約1カ月後のこと。トンネルの上半が一晩で10cm以上沈下し、吹付けコンクリートに断面方向にひびが入った」。大森は驚きを隠さない。

掘削開始から1カ月で吹付けコンクリートにひび割れが生じた。トンネル天端の沈下量を計測していたため、その沈下速度を算出したところ、地山の支持力の弱さと地山荷重の大きさが発生原因と考えられた。左写真は本坑での切羽崩壊の様子

この現場では、地山の支持力が小さく、荷重が重くのしかかることから、掘削後はトンネルの変位・変形に悩まされた。その問題にはまず、断面形状を見直すことで対策した。左の図の「形状変更前」と「形状変更後」を見比べると分かるように、変更後は底面にあたるインバートをさらに掘り下げ、断面をより真円に近づけている。こうすることによって、荷重への耐力を高めた。もう一つの対策は、中央導坑を先行して掘り進めることである。「形状変更後」の支保パターン図にも示されているように、中央に半径2mの導坑を組み込んだ。この導坑の掘削を先行することで鏡面が補強され、切羽の安定を図ることができた。また導坑の変形を基に必要な本坑支保工の構造を数値解析で割り出すことも可能になった。

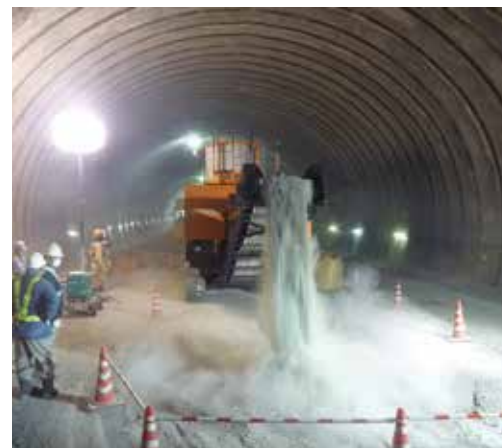
特定有害物質溶出対策の一つとして採用された不溶化工法の様子。右2点：可燃性ガス対策の換気設備と坑内に設置されたガス検知システムのモニター

この現場では、土壌汚染対策法に定める「特定有害物質」や可燃性ガスの問題も発生した。掘削土は別の現場で盛土材として用いるため、この現場内で不溶化材を混合し、特定有害物質の溶出を抑え込んでから別の現場に搬出するという対策（左写真）と、盛土材として用いる場所に吸着層を設け、それによって溶出を食い止めるという対策の2つが採用された。また可燃性ガスに関しては2期工事以降、右の写真のように通常の6倍の換気能力を持たせるための設備と常時モニタリングの装置を現場に導入する対策が採用された。
