工事名称/工期：[1期工事] 東九州道(清武～北郷間)芳ノ元トンネル新設工事/2007年10月30日～2012年3月31日 [管理工事] 東九州道(清武～北郷)芳ノ元トンネル管理その他工事/2012年3月22日～2013年3月31日
 [2期工事] 東九州道(清武～北郷)芳ノ元トンネル新設(二期)工事/2013年1月19日～2016年7月31日
 [3期工事] 東九州道(清武～北郷)芳ノ元トンネル北新設(三期)工事/2016年3月10日～2018年6月29日
 発注者：国土交通省九州地方整備局 施工者：五洋建設 施工場所：宮崎県宮崎市清武町今泉～同市鏡洲
 主な工事内容：高規格道路の2車線トンネル構築 工事延長：トンネル部1298.6m(トンネル全長1880.0m)
 トンネル断面積：完成内空断面積93.5㎡(掘削断面積140.0㎡)
 施工方法：山岳工法(NATM) /補助ベンチ付き全断面工法、中央導坑先進補助ベンチ付き全断面工法

芳ノ元トンネル

地山性状、特定有害物質、地すべり、可燃性ガス 四重苦の地山相手に、形状・工法見直しへ

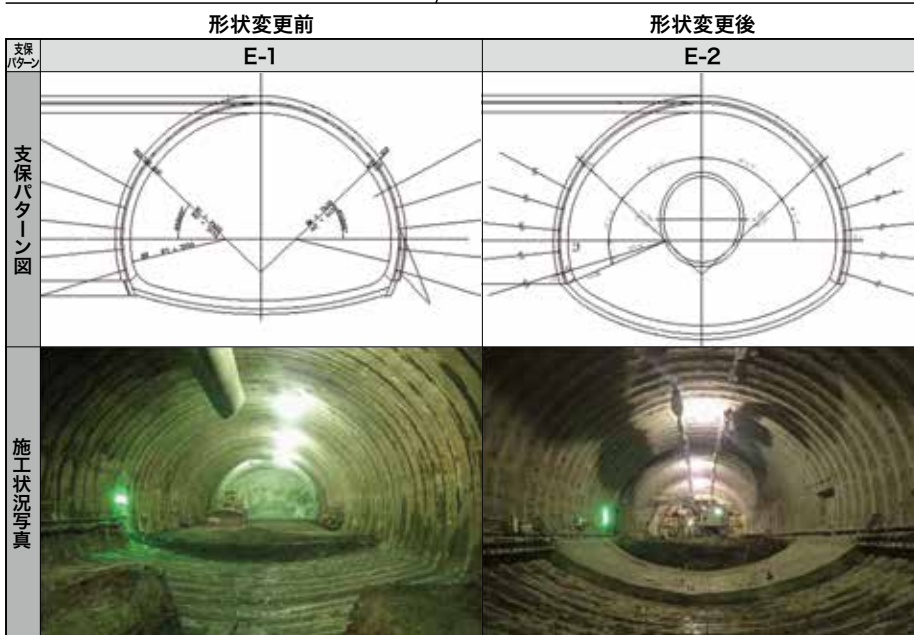
断面形状見直し、中央導坑を先進

この現場では、地山の支持力が小さく、荷重が重くしかかることから、掘削後はトンネルの変位・変形に悩まされた。その問題にはまず、断面形状を見直すことで対策した。左の図の「形状変更前」と「形状変更後」を見比べると分かるように、変更後は底面にあたるインバートをさらに掘り下げ、断面をより真円に近づけている。こうすることによって、荷重への耐力を高めた。もう一つの対策は、中央導坑を先行して掘り進めることである。「形状変更後」の支保パターン図にも示されているように、中央に半径2mの導坑を組み込んだ。この導坑の掘削を先行することで鏡面が補強され、切羽の安定を図ることができた。また導坑の変形を基に必要な本坑支保工の構造を数値解析で割り出すことも可能になった。

工事再開は2011年11月。地山荷重への耐力を高めるため、インバートを1m深く掘り下げ、断面を真円により近づける形状に改めた。掘削方法は、基本は変わらないものの、中央に半径2mの調査導坑を長さ200mほどにわたって先行して掘り進める工法を採用した。支保工の構造は数値解析を基に割り出し、必要な剛性を確保した。

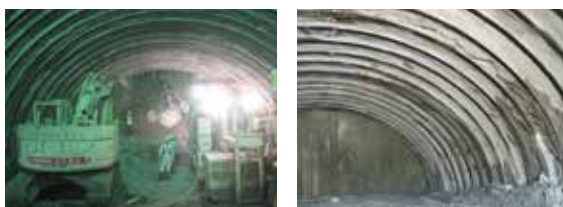
掘削開始から1カ月で吹付けコンクリートにひび割れが生じた。トンネル天端の沈下量を計測していたため、その沈下速度を算出したところ、地山の支持力の弱さと地山荷重の大きさが発生原因と考えられた。左写真は本坑での切羽崩壊の様子

現場ではこれらの計測結果を基に、ひび割れの発生原因を地山の支持力の弱さと荷重の大きさにあると判断。発注者と協議したうえで、掘削直後にインバートにコンクリートを吹き付け、トンネル断面を真円に近い形に仕上げる早期断面閉合で対処することに決めた。そうすることで、地山荷重への抵抗力を高めようとしたのである。

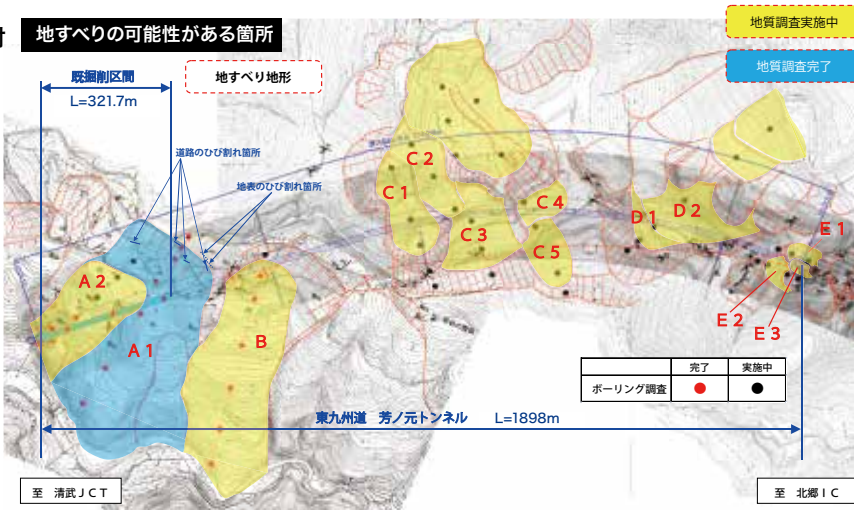
■芳ノ元トンネル周辺の地すべり対策

地すべりの滑動が確認されたのを受け、発注者である国土交通省九州地方整備局は2010年11月に有識者で構成する検討会を設置し、対策を検討。地すべりの可能性のある箇所を抽出するために空中写真による地形判読と現地踏査を実施した結果、芳ノ元トンネル周辺に地すべり地形を有する箇所を13カ所（右図A1～E3）確認した

大雨に伴う変位の傾向があり、地下水位の上昇を抑制する「地下水排除工」に $+\alpha$ の対策工が必要となった。対象となる地すべりブロックが大きいため、工法の組み合わせによる比較検討を行った結果、経済性や施工性などに優れた「頭部排土工+地下水排除工」が採用された

発注者側では並行して地すべり対策を実施した。掘削済みの区間では、地山を掘削し排土することで荷重を減らし、排水ボーリングによって地下水位を下げ、地すべり滑動を抑制。未掘削の区間では、地すべりの影響を受けないようにトンネル線形を見直し、西側に最大100mずらした。

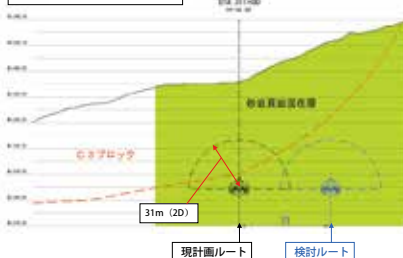
C3ブロック: STA311+00m

未掘削区間のうちトンネルと地すべり面が一番近接するCブロックにおいて、数値解析の結果を受けて「砂岩頁岩互層」を含む層を避けるルートに変更した

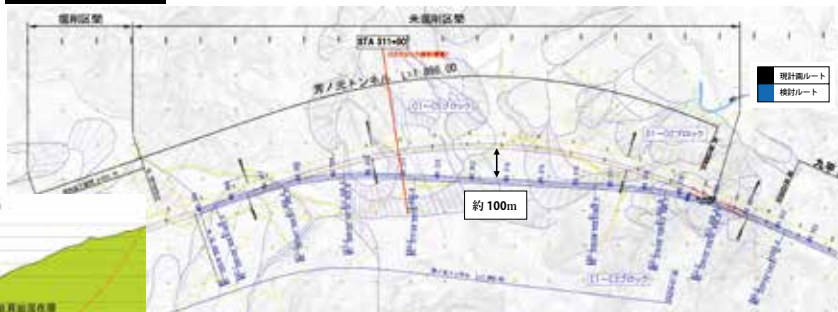
線形変更平面図

解析上の必要分離は約27m。一般的にトンネル断面の約2倍が確保できれば問題ないとされているため、約31mの分離を確保した

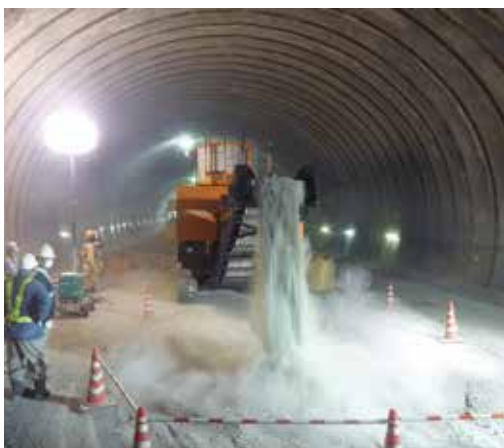
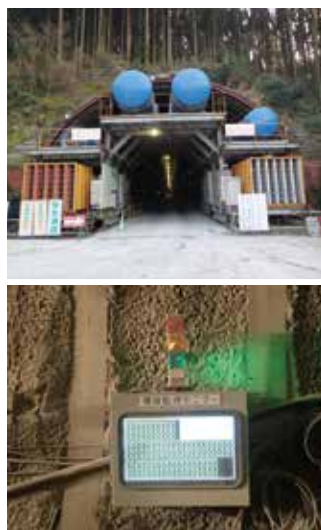
特定有害物質溶出対策の一つとして採用された不溶化工法の様子。右2点：可燃性ガス対策の換気設備と坑内に設置されたガス検知システムのモニター

この現場では、土壌汚染対策法に定める「特定有害物質」や可燃性ガスの問題も発生した。掘削土は別の現場で盛土材として用いるため、この現場内で不溶化材を混合し、特定有害物質の溶出を抑え込んでから別の現場に搬出するという対策（左写真）と、盛土材として用いる場所に吸着層を設け、それによって溶出を食い止めるという対策の2つが採用された。また可燃性ガスに関しては2期工事以降、右の写真のように通常の6倍の換気能力を持たせるための設備と常時モニタリングの装置を現場に導入する対策が採用された。

特定有害物質の溶出対策として採用された工法は2つ。掘削土に不溶化材を混合する不溶化工法と、掘削土を盛り立てる盛土箇所の最下段に事前に設けた吸着層で溶出を食い止める吸着層工法だ。吸着層工法の適用で、排出土を使用する現場での盛土工事まで追加工事で請け負った。

当社では中央導坑の変形を基に2期工事で必要な支保工の構造を数値解析で割り出すなど、1期工事再開後の経験を提案に生かした。また可燃性ガスの常時モニタリング装置や通常の6倍の換気能力を持たせるための設備を提案するなど、安全管理にも念を入れた。
