Pasir Panjang Terminal Phases 3 and 4
 パシルパンジャン第3・4期

埋立工事からサンゴを守る仮築堤と専用船建造 特殊な地盤と奮闘しコンテナターミナル建設

工事名称：Reclamation for Pasir Panjang Terminal Phases 3 and 4
 工期：2007年10月1日～2015年2月24日
 発注者：Maritime & Port Authority of Singapore(シンガポール港湾局)
 施工者：Penta-Ocean、Hyundai、Van Oord、Koon JV
 施工場所：シンガポール、パシルパンジャン地区沖
 主な工事内容：埋立、仮築堤、ケーソン製作・据付

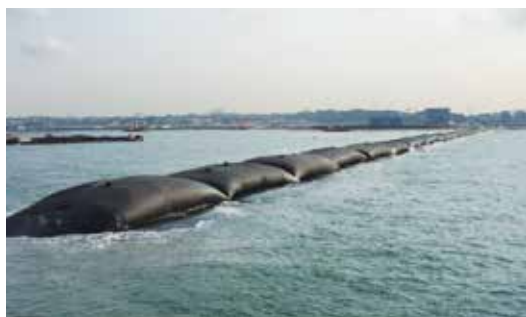
下の写真を見てほしい。真っ黒な鯨の背を思わせる、長さ25mにも及ぶチューブ状の物がいくつも連なり、延長1900mの仮築堤を覆う。

これは「ジオテキスタイルチューブ」と呼ばれ、内部にはセメント固化処理土が充てんされている。

その役割は、汚濁防止と、部分的な引き渡しを可能にするための施工エリアの仕切り、そして埋立区域の東に広がる自然保護区内のサンゴを埋立工事の影響から守ることだ。

仮築堤の底面の幅は約100m。最高部は約30mに達する。「これだけ巨大なジオテキスタイルチューブを扱うのは初めてだ」。担当した国際土木本部土木事業部の鎌田裕一は語る。

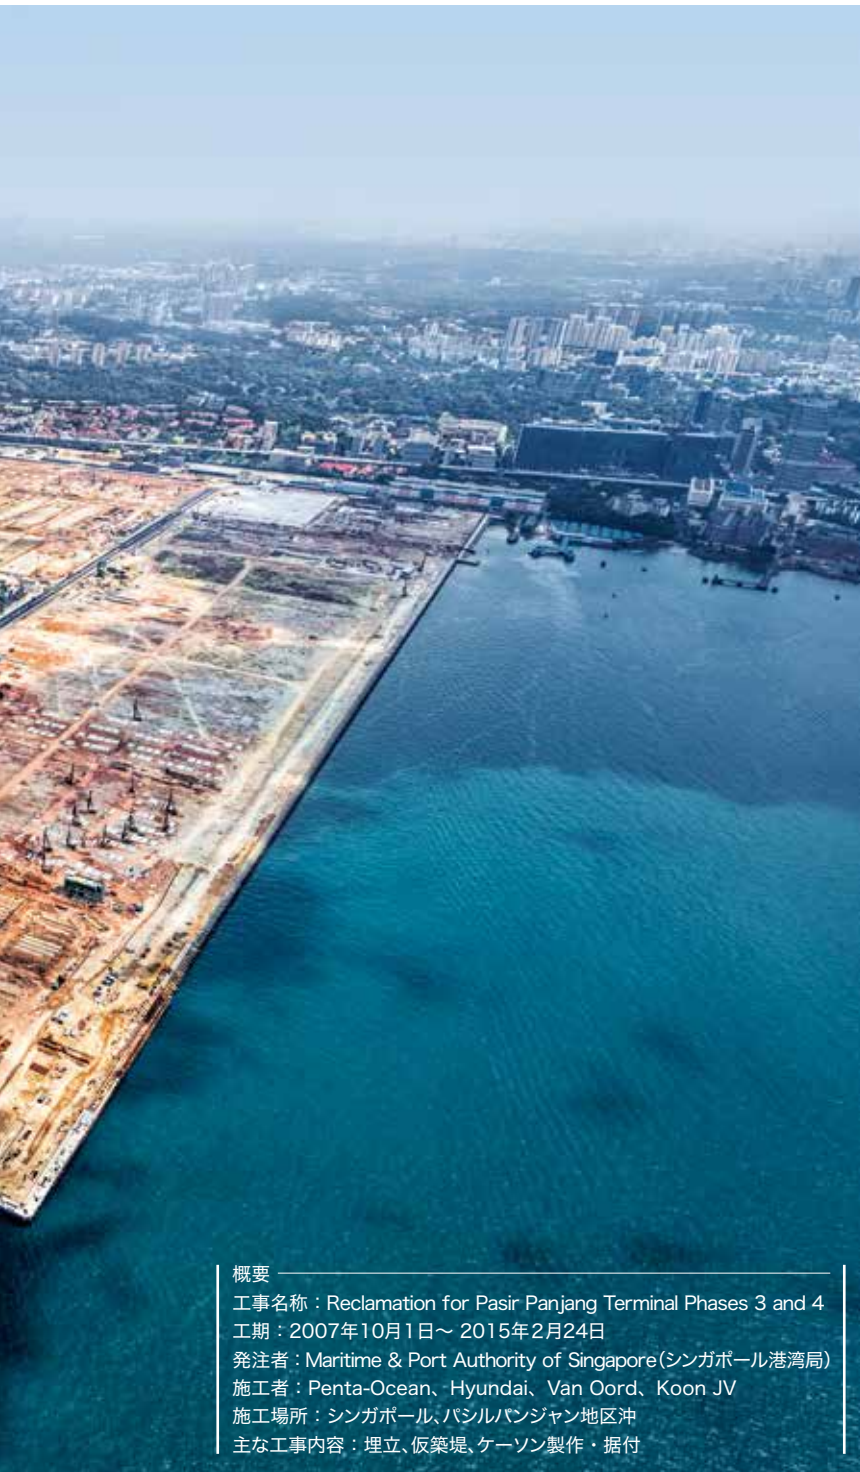
TEC 01 ジオバンド

ジオテキスタイルチューブを用いた仮築堤

ジオバンドは、スラリー化したセメント固化処理土を充てんした長さ25mの「ジオテキスタイルチューブ」で構成される。当初設計では、上の図のようにチューブを積み重ねる予定だったが、製作数が多く工期が延びるため、チューブとチューブに囲まれたエリアにもセメント固化処理土を入れることで強度を保ち、沈下リスクに対応した。これにより地盤改良の手間を省き、工期を短くすることもできた。下の図は、チューブを据付ける作業用に開発・建造した専用船。海底に向けて降ろすステージの底が開閉する造りで、ステージ底を開けてチューブを据付ける。ステージの四隅には船上まで貫通する柱が取り付けられている。この柱が、チューブを正確な位置に据付けるガイドの役割を果たす。

この課題を、当社は「原位置据付」と名付けた施工法で乗り切る。まず、専用作業船の開閉式ステージ上でチューブ内にセメント固化処理土を充てん。チューブをステージごと海底に降ろし、据付地点でステージを開く。

こうすれば、チューブの位置を制御できる。船上から自由落下させるのと違い、安全で確実な据付が可能になる。当社では施工を前に、専用作業船「NEREIS(ネレイス)」を開発・建造した。

そこで、浚渫土をセメント固化処理土に改めた。「チューブの中だけでなく、ジオチューブに囲まれた内部にセメント固化処理土を入れることで、全体の強度を保ち、地盤改良を行うことなく、工期も短縮できた。セメント固化処理土なら沈下量が少ないため、仮築堤部分にはドレーン材を打ち込む必要がない。しかもチューブが破損したとしても、チューブの形は保たれる」。鶴見は理由を説明する。

据付けたチューブは約1000袋。当初設計ではチューブだけで仮築堤を構成する予定で約3000袋の製作を行う計画だったが、築堤内部をセメント固化処理土で構成する構造に見直したため、チューブの数量を3分の1に抑えることができた。

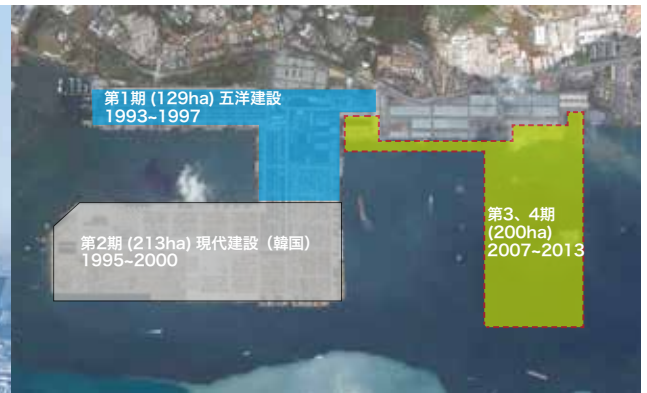
パシルパンジャン地区でのコンテナターミナル建設は4期にわたって進められ、3・4期の完成によって、年間5000万TEUのコンテナ取扱量が可能となる

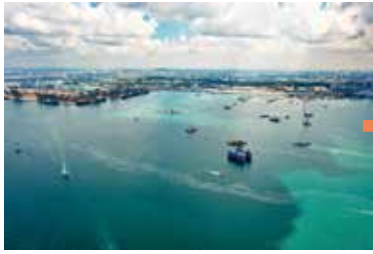
①2009年4月
仮築堤を施工している段階

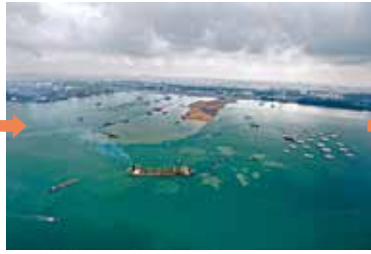
②2010年4月
仮築堤の西側から埋立開始。硬質粘土層の軟弱化で工事に手戻りが発生し、ケーソンを仮置きする光景も見られる

だが、締め固め具合を確認する段階に達しコーンを圧入したところ、貫入が止まらない。「これは、まずい」。日高は息をのんだ。硬質粘土が軟弱化している――。

原因は、床掘りによって荷重がなくなったことから吸水膨張が生じ、土粒子構造が変化したため、と考えられた。専門家に確認しても、未然に防止する策はないという見解だった。

ケーソン基礎工は振り出しに戻った。対策は2つ。硬質粘土の層に重さ37tの重錘を自由落下させることにより石材を打込み、地盤全体の強度を上げる方法と、軟弱化する層を根こそぎ取り除いてしまう方法の併用。「床掘を進めると次第に軟弱化する層が薄くなったことから、それ以降は取り除く方法で対処していった」。鶴見は当時を思い起こす。

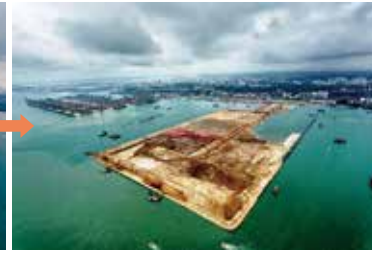
③2011年12月
中央の仮築堤で仕切られた先行引き渡しエリア(左手奥)の埋立が完了

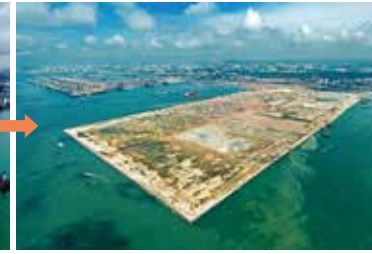
④2013年4月
埋立区域の形が整った

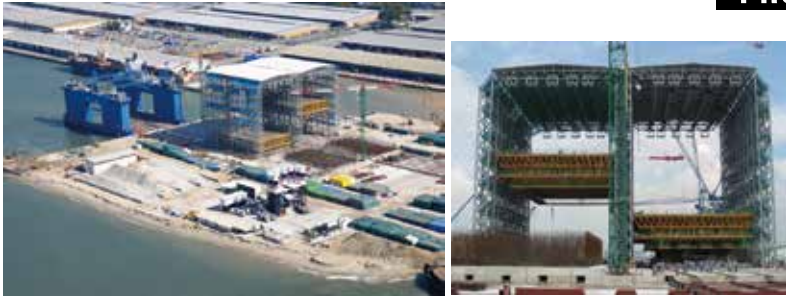
左の写真はケーソン製作ヤードの全景。正面の「ガントリースリップフォーム」でケーソン2函を同時に製作する。コンクリートの打設完了までは約1週間。打設後はケーソンを作業船まで移動させ、現場まで曳航する。右の写真がガントリースリップフォームシステム。コンクリートを打設する作業エリアを上昇させながら、下からケーソン函体を立ち上げていく

現場近くでは埋立工事と並行し、ケーソン製作が進められた。ケーソン1函は幅20m×延長29.9～39.9m×高さ21.6～32.6mの規模。重さは、7000～1万2000tに達する。これを、巨大な昇降式鋼製型枠を用いた「ガントリースリップフォームシステム」と呼ばれる工法で計150函製作する。

発注者設計でのケーソン延長は29.9mだったが、当社は39.9mにケーソンを長大化することを提案し、製作函数を当初想定 of 187函から37函減らした。それによって製作期間が4カ月短くなったうえ、ケーソン据付回数やジョイント箇所数の削減によってコスト

半面、サイズを大きくしたことで底版コンクリートの量が増え、温度応力によるひび割れが心配された。「その対策として温度応力解析を実施したうえで、骨材温度管理を徹底。ひび割れを制御することができた」。鶴見は振り返る。

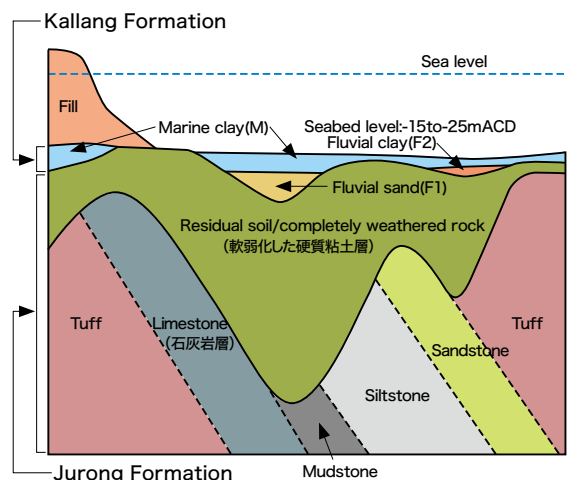
TEC 02 地盤対応

石灰岩層と硬質粘土層の難題を乗り切る

図のような地層構成、ジュロンフォーメーションが現場に難題をもたらした。一つは石灰岩層にもともと見られていた空洞。その存在がケーソンの安定性を脅かさないことを、物理探査やボーリング孔内の写真観察、3次元解析によって検証した。もう一つは、硬質粘土層の軟弱化。ケーソン据付後、コーン貫入試験（CPT）を実施した段階で初めて明らかになったこの問題には、軟弱化する層を根こそぎ削り取る方法のほか、重さ37tの重錘で層内に石材を打ち込むことで地盤全体の強度を上げる「ダイナミックコンパクション」と呼ばれる方法で対処した。

ジュロンフォーメーションとは、シンガポール南西部に存在する地層構成のこと。地殻変動の影響で地層が傾斜し、亀裂や断層が見られる。また、地層の種類によって風化の程度が異なる。

そこで、「トモグラフィー（断層撮影法）」という物理探査技術とボーリング孔内を観察する「ポアホールカメラ」による撮影を実施。さらに3次元FEM解析を駆使し、空洞がケーソンの安定性に与える影響度合いを検証した。

「その結果、空洞には土砂が流入し、巨大な空隙が生じているわけではないことが分かった。またケーソンの安定性に支障はなく、対策工は不要と結論付けられた」。1年以上にわたる調査の結果を、鶴見はこう報告する。ケーソン基礎は、N値50以上の硬質粘土層まで床掘し、床掘後あるいはその後に砂で埋戻し砂を締め固め、コーン貫入試験（CPT）により砂の締め固め具合を確認することになっていた。
