工事名称/工期：[1期工事] 東九州道(清武～北郷間)芳ノ元トンネル新設工事/2007年10月30日～2012年3月31日 [管理工事] 東九州道(清武～北郷)芳ノ元トンネル管理その他工事/2012年3月22日～2013年3月31日
 [2期工事] 東九州道(清武～北郷)芳ノ元トンネル新設(二期)工事/2013年1月19日～2016年7月31日
 [3期工事] 東九州道(清武～北郷)芳ノ元トンネル北新設(三期)工事/2016年3月10日～2018年6月29日
 発注者：国土交通省九州地方整備局 施工者：五洋建設 施工場所：宮崎県宮崎市清武町今泉～同市鏡洲
 主な工事内容：高規格道路の2車線トンネル構築 工事延長：トンネル部1298.6m(トンネル全長1880.0m)
 トンネル断面積：完成内空断面積93.5㎡(掘削断面積140.0㎡)
 施工方法：山岳工法(NATM) /補助ベンチ付き全断面工法、中央導坑先進補助ベンチ付き全断面工法

芳ノ元トンネル

地山性状、特定有害物質、地すべり、可燃性ガス 四重苦の地山相手に、形状・工法見直しへ

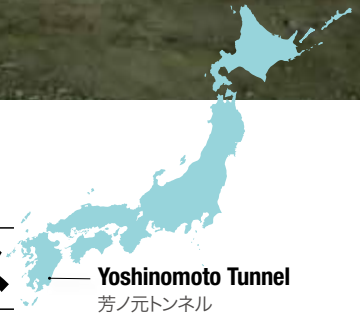
掘削開始から1カ月で吹付けコンクリートにひび割れが生じた。トンネル天端の沈下量を計測していたため、その沈下速度を算出したところ、地山の支持力の弱さと地山荷重の大きさが発生原因と考えられた。左写真は本坑での切羽崩壊の様子

現場ではこれらの計測結果を基に、ひび割れの発生原因を地山の支持力の弱さと荷重の大きさにあると判断。発注者と協議したうえで、掘削直後にインバートにコンクリートを吹き付け、トンネル断面を真円に近い形に仕上げる早期断面閉合で対処することに決めた。そうすることで、地山荷重への抵抗力を高めようとしたのである。
